Comune di Novi di Modena

**INDIVIDUAZIONE DEGLI AGGREGATI EDILIZI E
PERIMETRAZIONE DELLE UNITA' MINIME DI INTERVENTO (UMI)
ai sensi dell'art. 7 della L.R. n. 16 del 21.12.2012
e degli artt. 3 e 4 dell'Ordinanza Commissariale n. 60 del 27.05.2013**

**a cura di:
Arch. Carla Ferrari
Ing. Paolo Giovannini sgLab**

Schede di perimetrazione delle Unità Minime di Intervento (UMI)

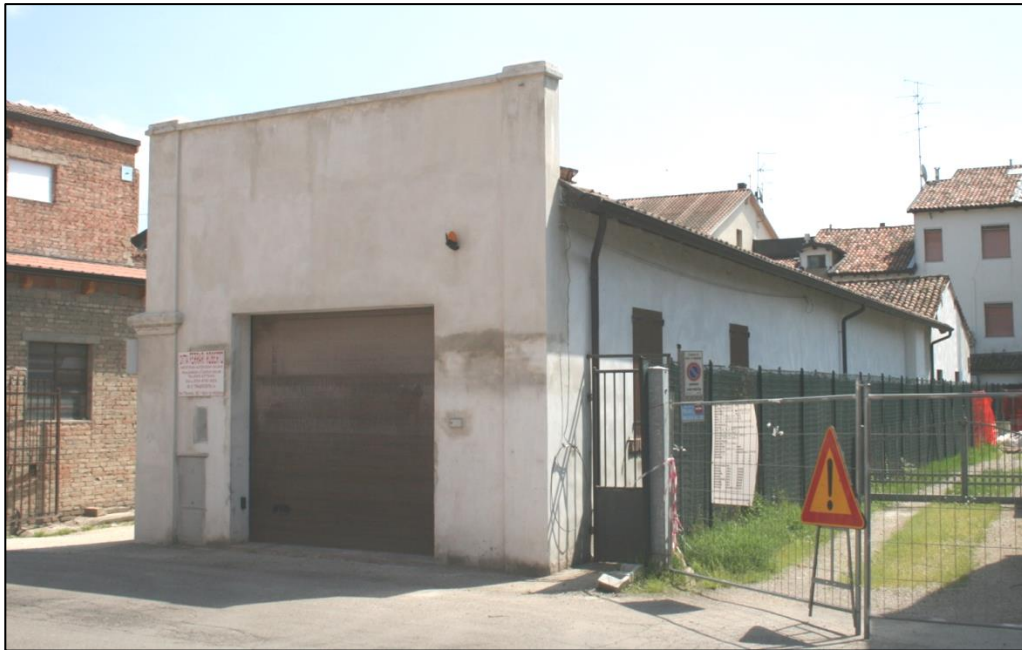
Foto da via Zoldi

- porzione ovest: "F" (Scheda AeDES) intrinseco "B" (Scheda istruttoria del Comune di Novi di Modena)
- porzione est: "B" (Scheda AeDES)
- porzione nord-est: privo di scheda di danno (non determinato)

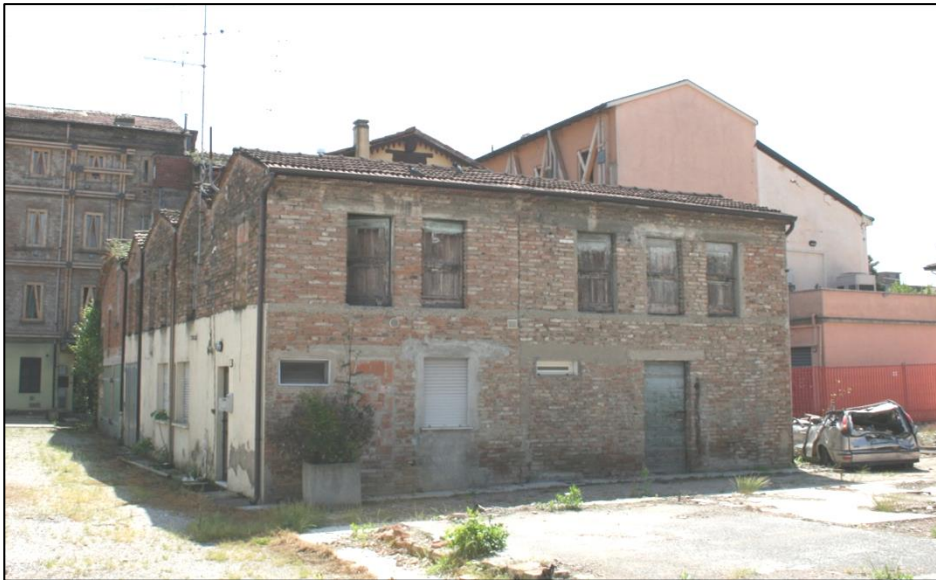
Foto da via Zoldi

- porzione ovest: "F" (Scheda AeDES) intrinseco "B" (Scheda istruttoria del Comune di Novi di Modena)
- porzione est: privo di scheda di danno (non determinato)

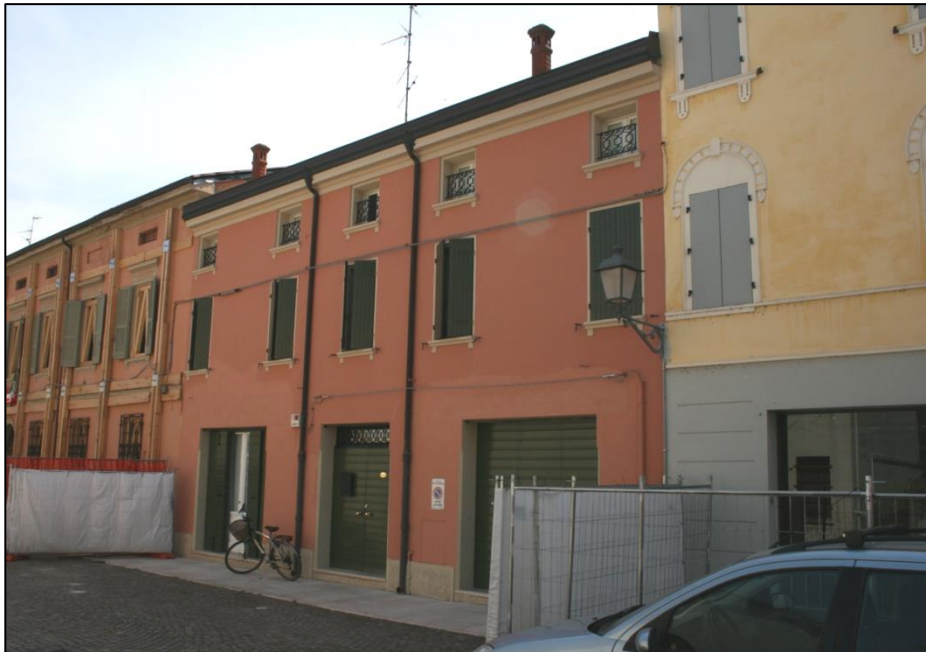
Foto da corso Marconi

Caratteristiche strutturali:**Esito di agibilità: "B" (Scheda AeDES)**

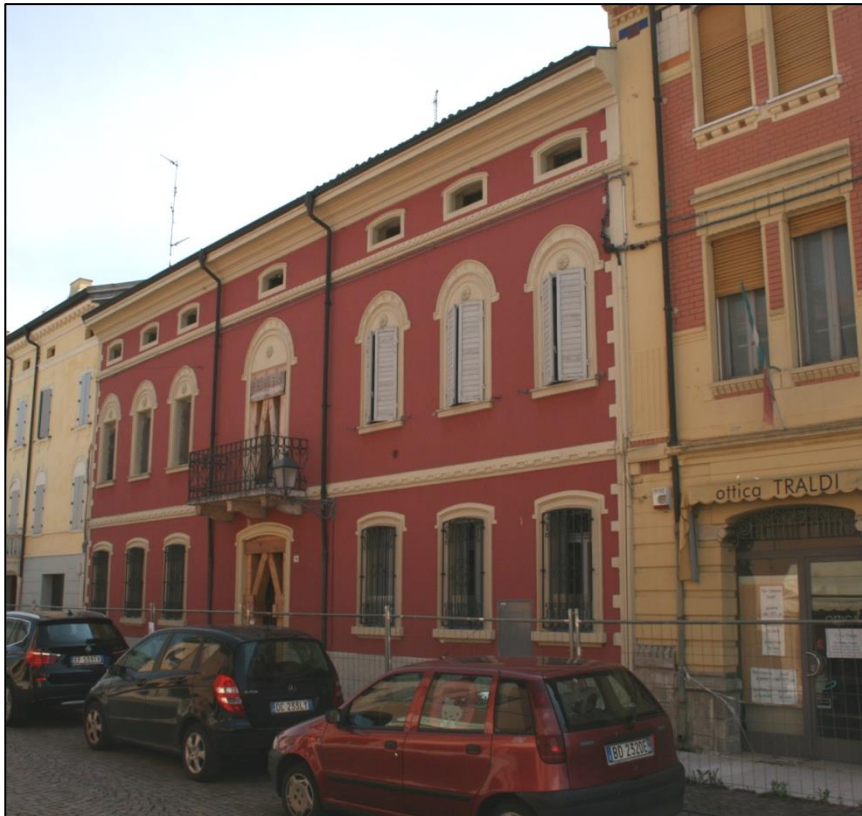
Foto da corso Marconi

Caratteristiche strutturali:**Esito di agibilità: "E" (Scheda AeDES)**

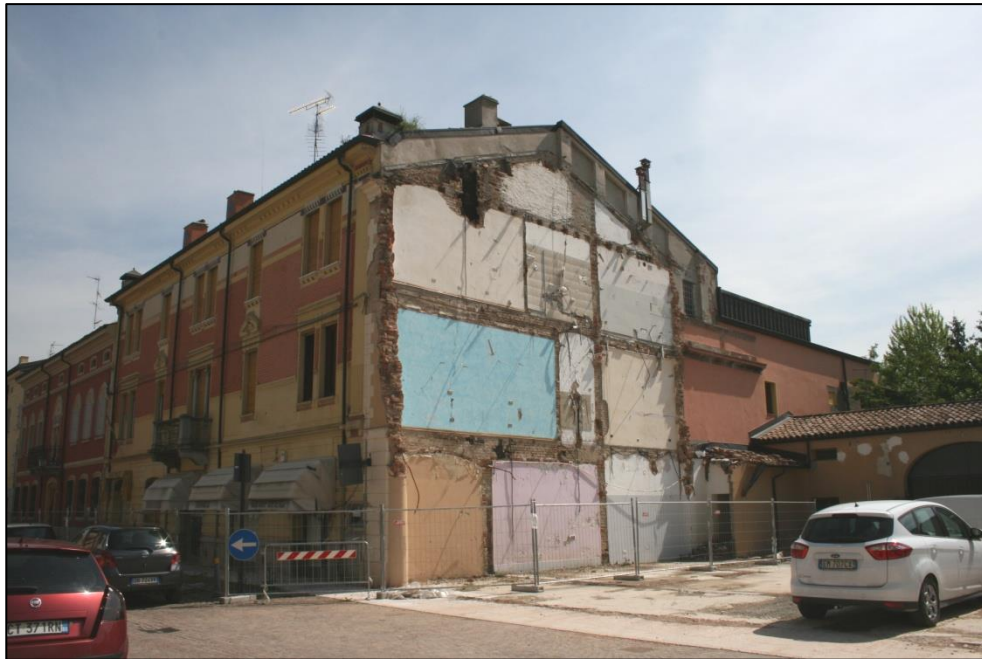
Foto da corso Marconi

Caratteristiche strutturali:**Esito di agibilità: "E" (Scheda AeDES)**

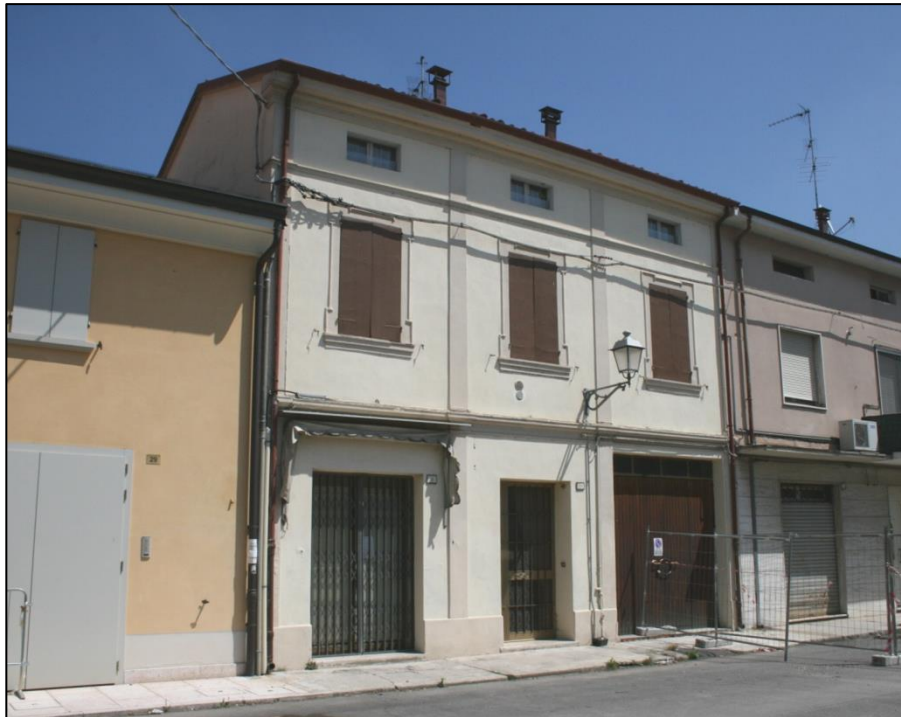
Foto da via Malavasi

Caratteristiche strutturali:**Esito di agibilità: "B" (Scheda AeDES)**

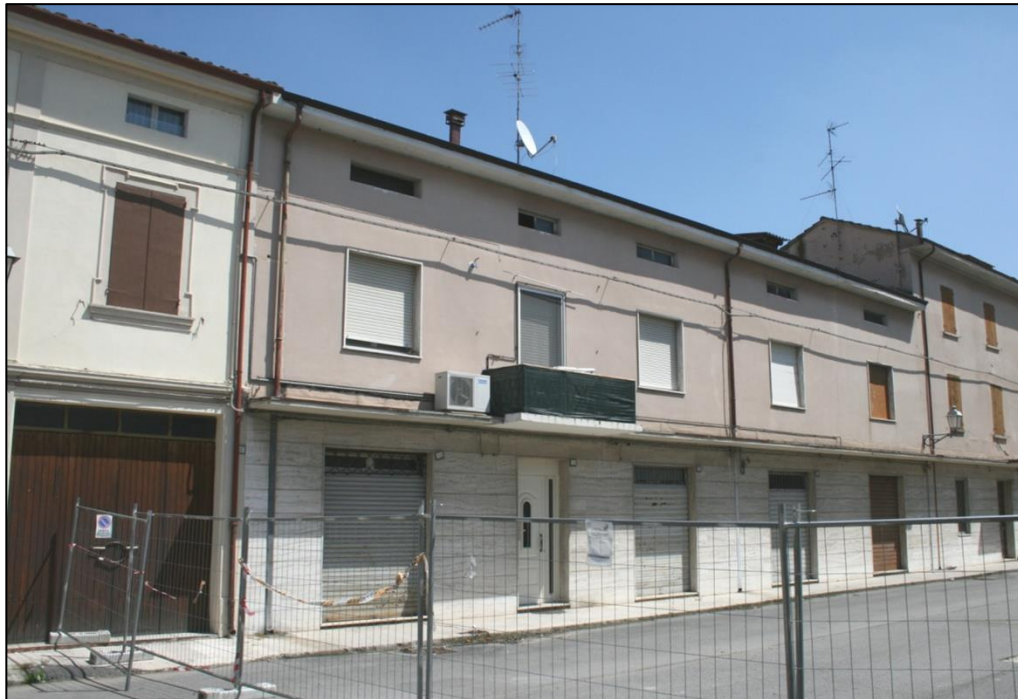
Foto da via Malavasi

Caratteristiche strutturali:**Esito di agibilità: "E" (Scheda AeDES)**

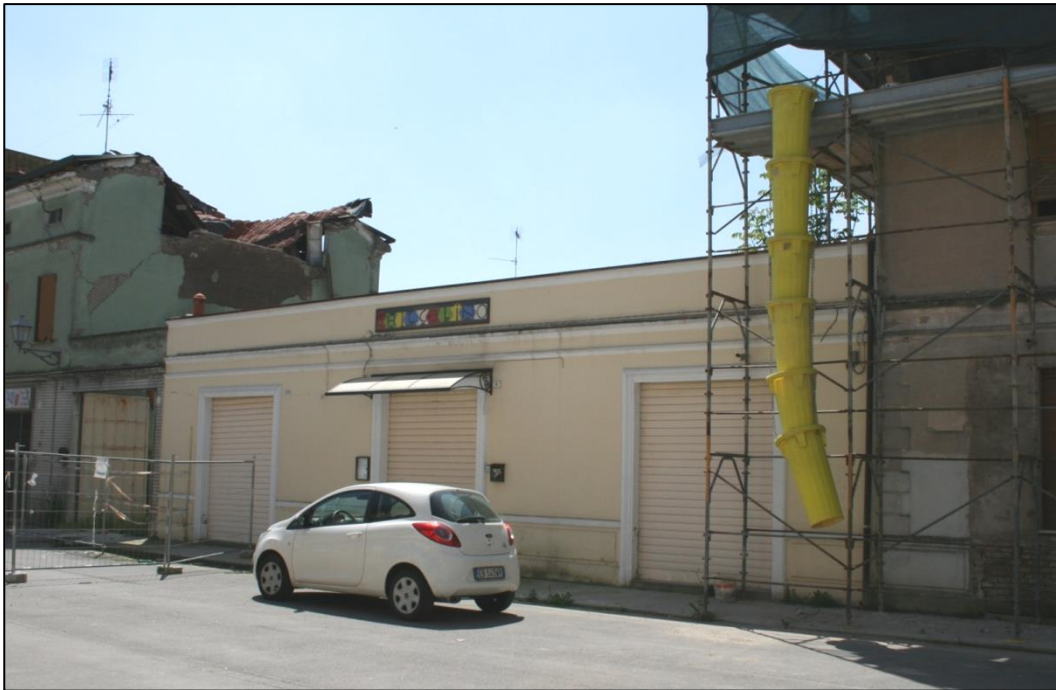
Foto da via Malvasi

- porzione nord: "F" (Scheda AeDES) intrinseco "B" (Scheda istruttoria del Comune di Novi di Modena)
- porzione sud: privo di scheda di danno (non determinato)

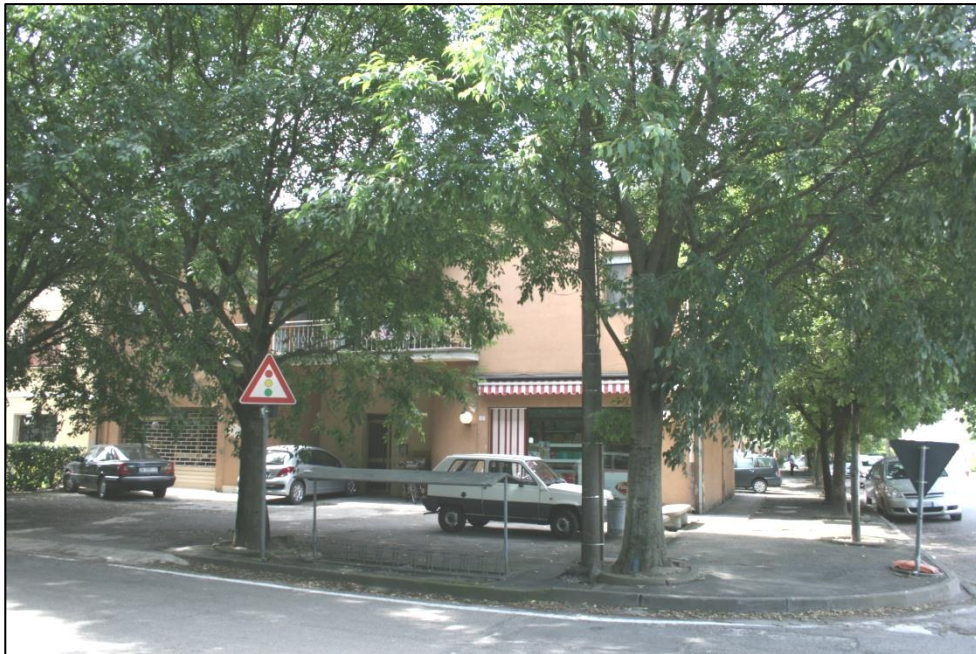
Foto da viale Medaglie D'Oro

Caratteristiche strutturali:**Esito di agibilità: "B" (Scheda AeDES)**
