Comune di Novi di Modena

**INDIVIDUAZIONE DEGLI AGGREGATI EDILIZI E
PERIMETRAZIONE DELLE UNITA' MINIME DI INTERVENTO (UMI)
ai sensi dell'art. 7 della L.R. n. 16 del 21.12.2012
e degli artt. 3 e 4 dell'Ordinanza Commissariale n. 60 del 27.05.2013**

**a cura di:
Arch. Carla Ferrari
Ing. Paolo Giovannini sgLab**

Schede di perimetrazione delle Unità Minime di Intervento (UMI)

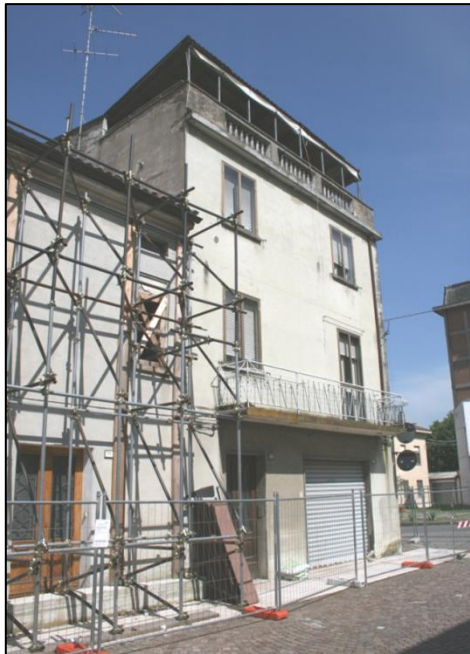
Foto da corso Marconi

Esito di agibilità: "E" (Scheda AeDES)

UMI costituita da un'unica unità strutturale. L'edificio, in muratura, ha pianta quadrata, con 4 piani fuori terra (3 + 1 sottotetto) e coperto a falde inclinate.

Il progetto strutturale relativo alle UMI 01/01, UMI 01/02 (con esito di agibilità "E"), UMI 01/08 (con esito di agibilità "E"), UMI 01/07 (con esiti di agibilità "E" e "A"), UMI 01/05 (con esito di agibilità "E") e UMI 01/04 (in parte con esito di agibilità "E", in parte priva di scheda di danno) contigue dovrà essere sviluppato in forma partecipata dai progettisti incaricati, al fine di valutare gli effetti reciproci prodotti dagli interventi progettati per le sei UMI e allo scopo di redigere una dichiarazione congiunta, a firma di tutti i progettisti, che asseveri che le opere progettate per ciascuna UMI non riducano il livello di sicurezza delle UMI contigue.

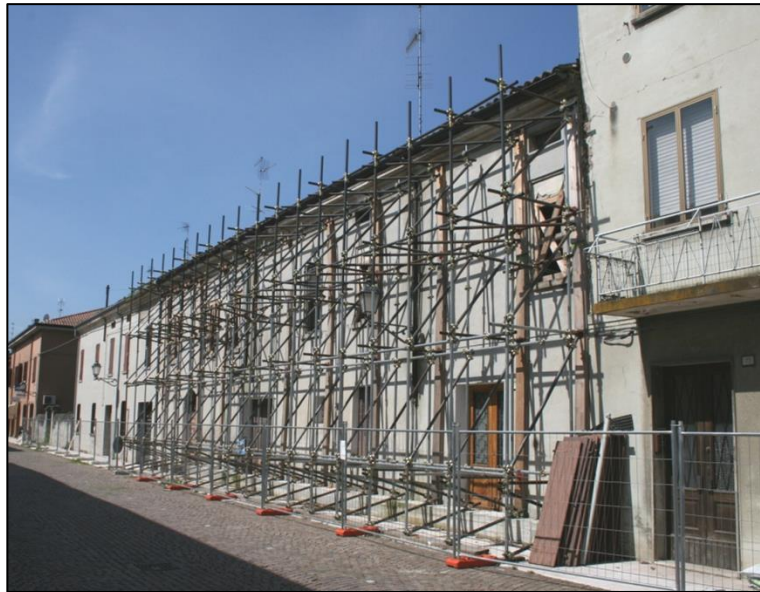
Foto da corso Marconi

Caratteristiche strutturali:**Esito di agibilità: "E" (Scheda AeDES)**

Il progetto strutturale relativo alle UMI 01/02, UMI 01/01 (con esito di agibilità "E"), UMI 01/08 (con esito di agibilità "E"), UMI 01/07 (con esiti di agibilità "E" e "A"), UMI 01/05 (con esito di agibilità "E") e UMI 01/04 (in parte con esito di agibilità "E", in parte priva di scheda di danno) contigue dovrà essere sviluppato in forma partecipata dai progettisti incaricati, al fine di valutare gli effetti reciproci prodotti dagli interventi progettati per le sei UMI e allo scopo di redigere una dichiarazione congiunta, a firma di tutti i progettisti, che asseveri che le opere progettate per ciascuna UMI non riducano il livello di sicurezza delle UMI contigue.

Nei confronti del contiguo edificio 01/03 (privo di scheda di danno), il progetto strutturale relativo alla UMI 01/02 dovrà considerare le interazioni strutturali relative, come definite al punto C8A.3 di cui alla Circolare n. 617 del 02.02.2009.

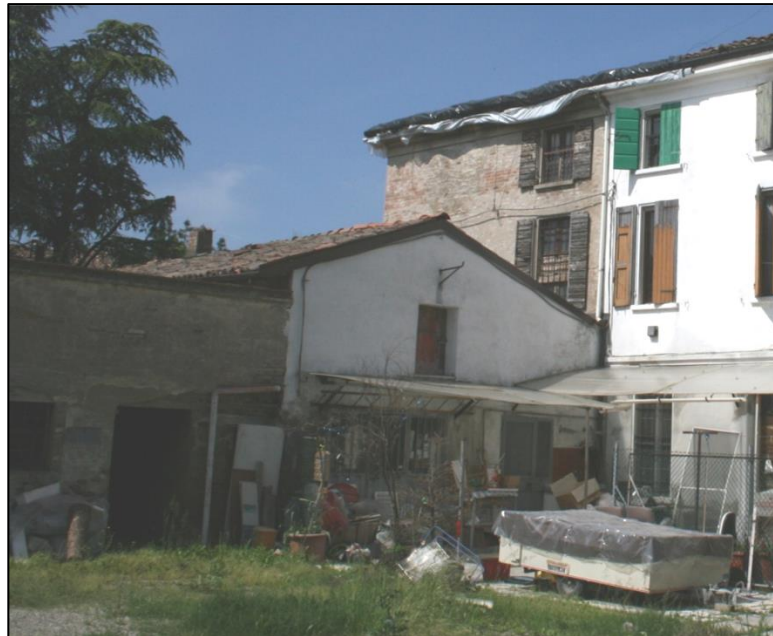
Foto da via Provinciale Mantova (cortile interno)

Caratteristiche strutturali:**Esito di agibilità:**

- porzione nord: "E" (Scheda AeDES)
- porzione sud: privo di scheda di danno (non determinato)

La correlazione tra la UMI 01/04 e l'edificio 01/03 (privo di scheda di danno) è subordinata alla determinazione del danno dell'edificio 01/03 (v. definizione "asta con due pallini" nell'ultimo capitolo della relazione generale).

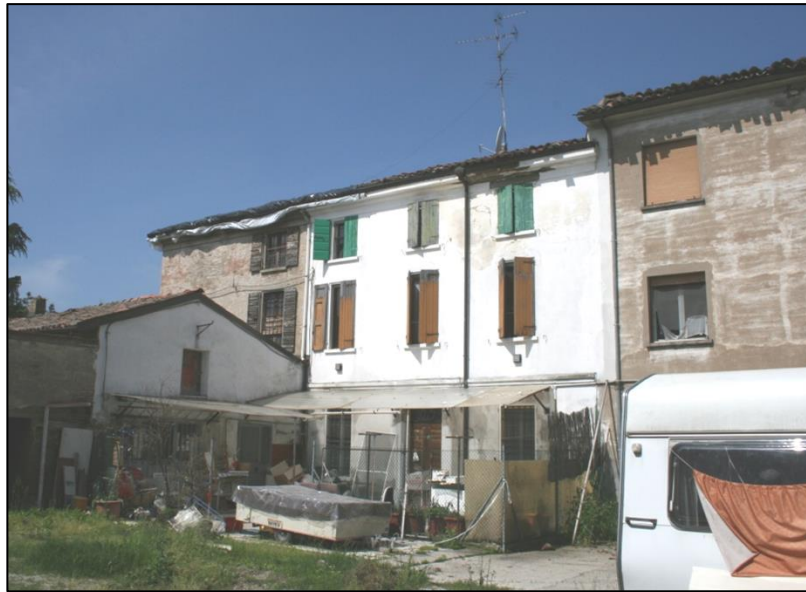
Foto da via Provinciale Mantova (cortile interno)

Caratteristiche strutturali:**Esito di agibilità: "E" (Scheda AeDES)**

Il progetto strutturale relativo alle UMI 01/05, UMI 01/04 (in parte con esito di agibilità "E", in parte priva di scheda di danno), UMI 01/07 (con esiti di agibilità "E" e "A"), UMI 01/08 (con esito di agibilità "E"), UMI 01/01 (con esito di agibilità "E") e UMI 01/02 (con esito di agibilità "E") contigue dovrà essere sviluppato in forma partecipata dai progettisti incaricati, al fine di valutare gli effetti reciproci prodotti dagli interventi progettati per le sei UMI e allo scopo di redigere una dichiarazione congiunta, a firma di tutti i progettisti, che asseveri che le opere progettate per ciascuna UMI non riducano il livello di sicurezza delle UMI contigue.

Il progetto di miglioramento sismico relativo alla UMI 01/05 dovrà essere sviluppato comprendendo nella modellazione il contiguo edificio 01/06 (con esito di agibilità "A"), che viene coinvolto interamente nel calcolo, pur limitando l'intervento strutturale alla sola UMI 01/05.

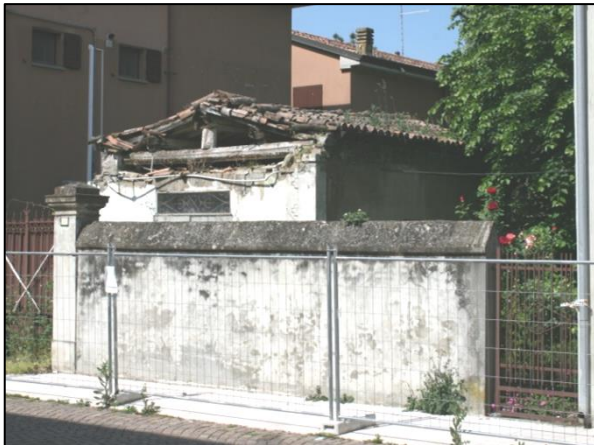
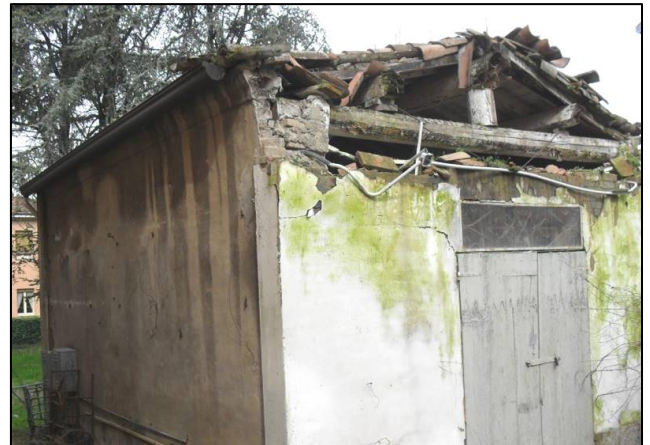
L'UMI considerata è isolata e pertanto il progetto strutturale ad essa relativo dovrà far riferimento al DM 14.01.2008 e alla Circolare n. 617 del 02.02.2009 senza tener conto di alcuna interazione con UMI contigue.

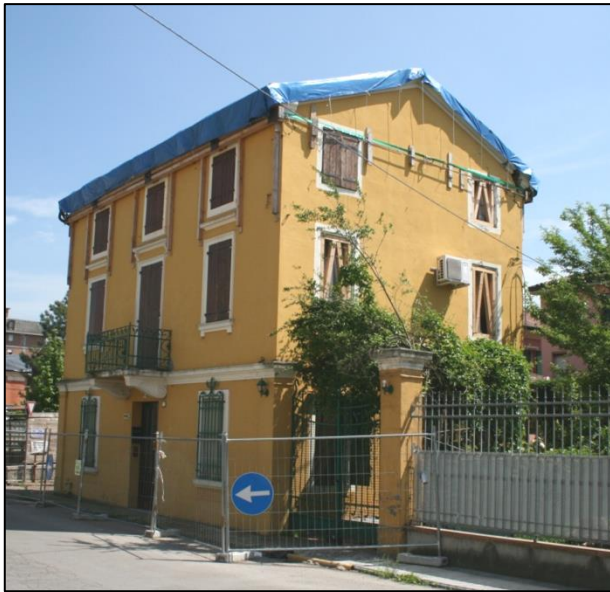
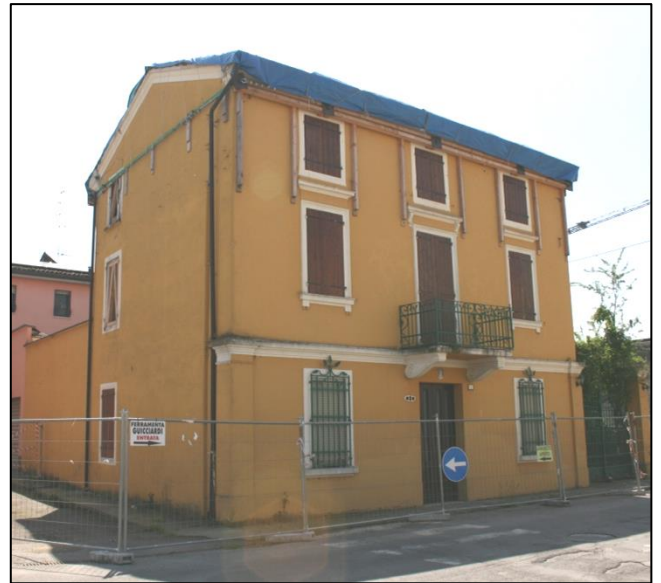
UMI n. 01/15

La correlazione tra la UMI 01/15 e l'edificio 01/16 (privo di scheda di danno) è subordinata alla determinazione del danno dell'edificio 01/16 (v. definizione "asta con due pallini" nell'ultimo capitolo della relazione generale).

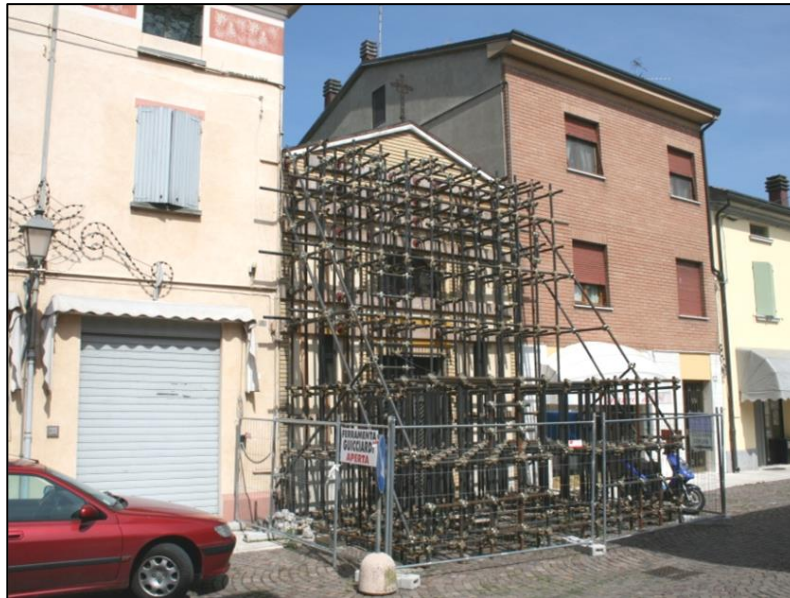
UMI n. 01/22

Caratteristiche strutturali:**Esito di agibilità: "E" (Scheda AeDES)**

Il progetto di miglioramento sismico relativo alla UMI 01/22 dovrà essere sviluppato comprendendo nella modellazione il contiguo edificio 01/21 (con esito di agibilità "F" (esito intrinseco "A")), che viene coinvolto interamente nel calcolo, pur limitando l'intervento strutturale alla sola UMI 01/22.

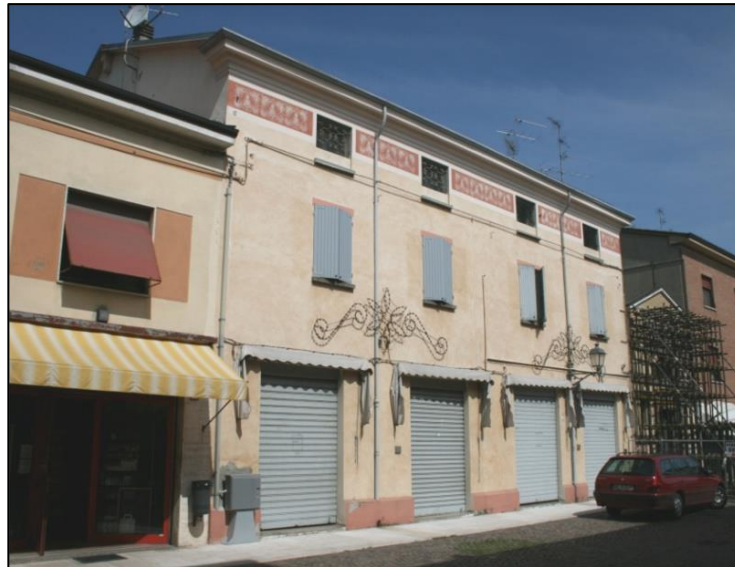
UMI n. 01/23

Caratteristiche strutturali:**Esito di agibilità: "E" (Scheda AeDES)**

Nei confronti della contigua UMI 01/24 (con esito di agibilità "E"), il progetto strutturale relativo alla UMI 01/23 dovrà considerare le interazioni strutturali relative, come definite al punto C8A.3 di cui alla Circolare n. 617 del 02.02.2009.

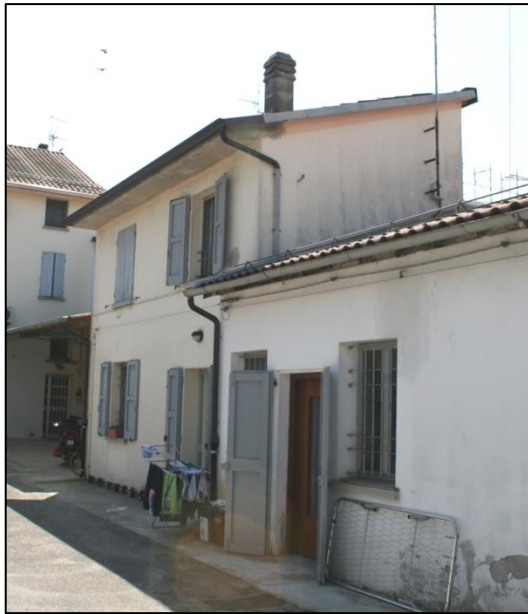
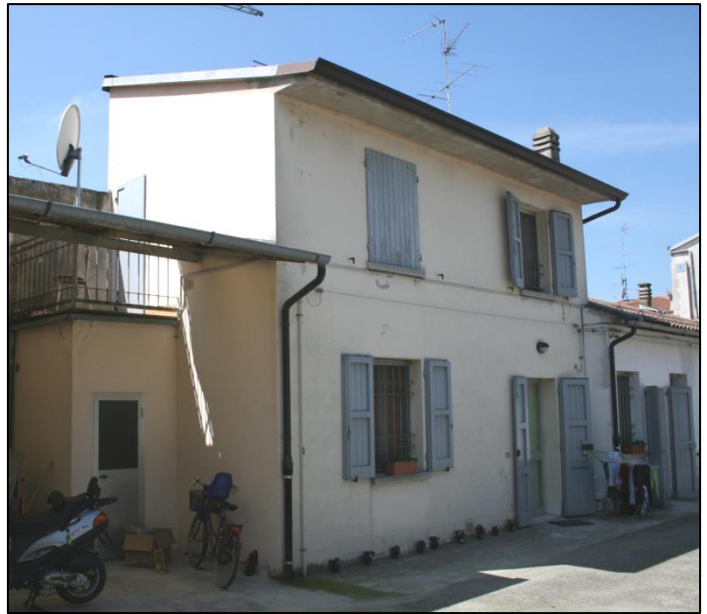
UMI n. 01/25

Il progetto strutturale relativo alle UMI 01/25, UMI 01/26 (con esito di agibilità "E"), UMI 01/27 (con esito di agibilità "E"), UMI 01/28 (con esito di agibilità "F" (esito intrinseco "B")) e UMI 01/30 (con esito di agibilità "F" (esito intrinseco "B")) contigue dovrà essere sviluppato in forma partecipata dai progettisti incaricati, al fine di valutare gli effetti reciproci prodotti dagli interventi progettati per le cinque UMI e allo scopo di redigere una dichiarazione congiunta, a firma di tutti i progettisti, che asseveri che le opere progettate per ciascuna UMI non riducano il livello di sicurezza delle UMI contigue.

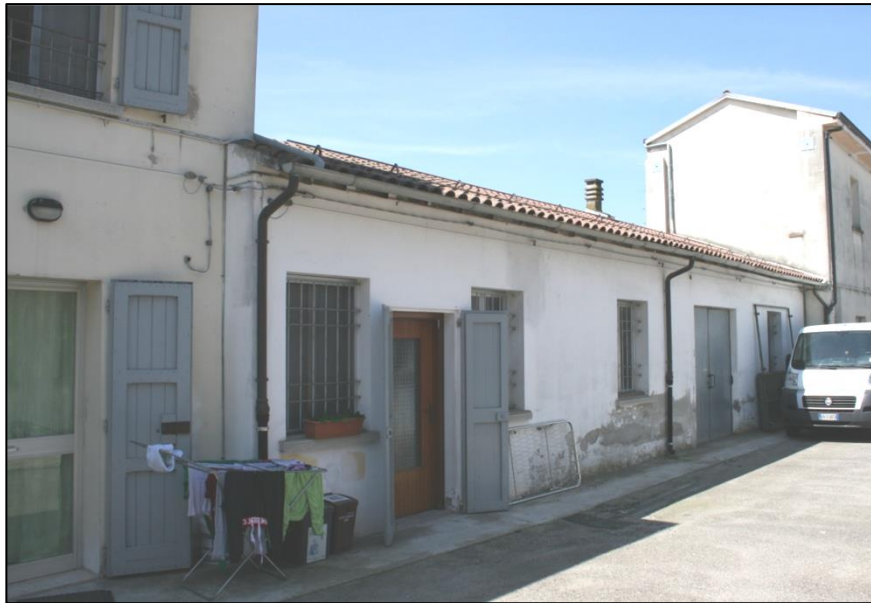
Foto da via Zoldi (cortile interno)

Caratteristiche strutturali:**Esito di agibilità: "E" (Scheda AeDES)**

Il progetto di miglioramento sismico relativo alla UMI 01/26 dovrà essere sviluppato comprendendo nella modellazione il contiguo edificio 01/29 (con esito di agibilità "F" (esito intrinseco "A")), che viene coinvolto interamente nel calcolo, pur limitando l'intervento strutturale alla sola UMI 01/26.

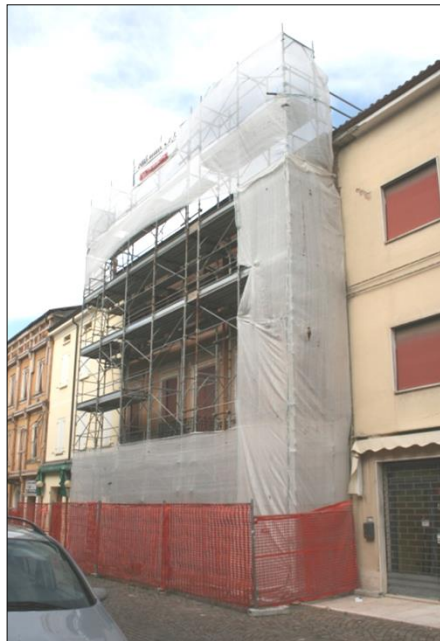
Foto da corso Marconi

Caratteristiche strutturali:**Esito di agibilità:**

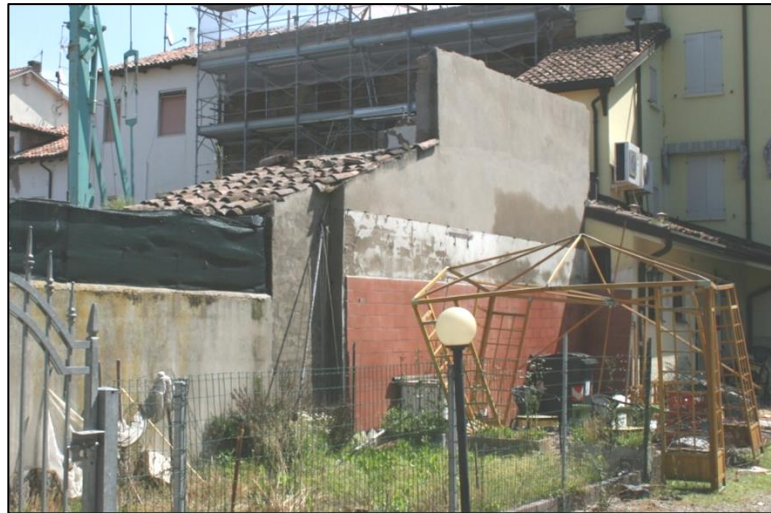
Foto da via Zoldi (cortile interno)

Caratteristiche strutturali:**Esito di agibilità: "E" (Scheda AeDES)**

Nei confronti della contigua UMI 01/35 (con esito di agibilità "E"), il progetto strutturale relativo alla UMI 01/43 dovrà considerare le interazioni strutturali relative, come definite al punto C8A.3 di cui alla Circolare n. 617 del 02.02.2009.

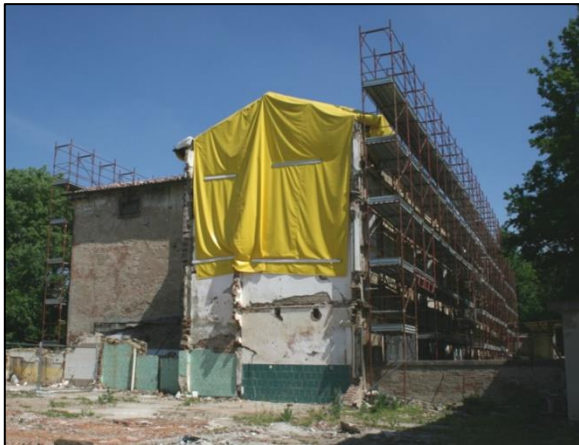
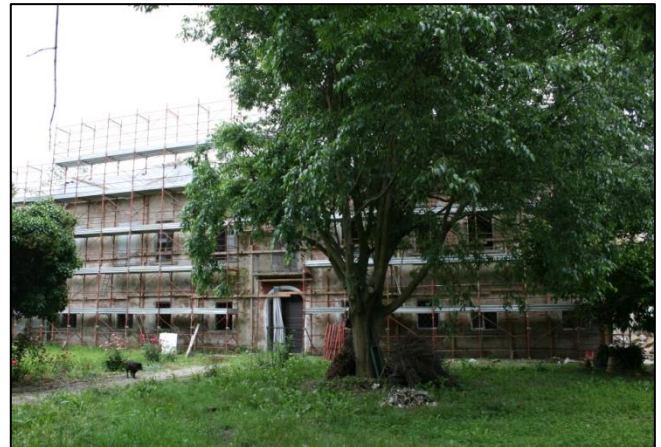
UMI n. 02/29

Foto da via De Amicis

Foto da corso Marconi (cortile interno)

L'UMI considerata è isolata e pertanto il progetto strutturale ad essa relativo dovrà far riferimento al DM 14.01.2008 e alla Circolare n. 617 del 02.02.2009 senza tener conto di alcuna interazione con UMI contigue.

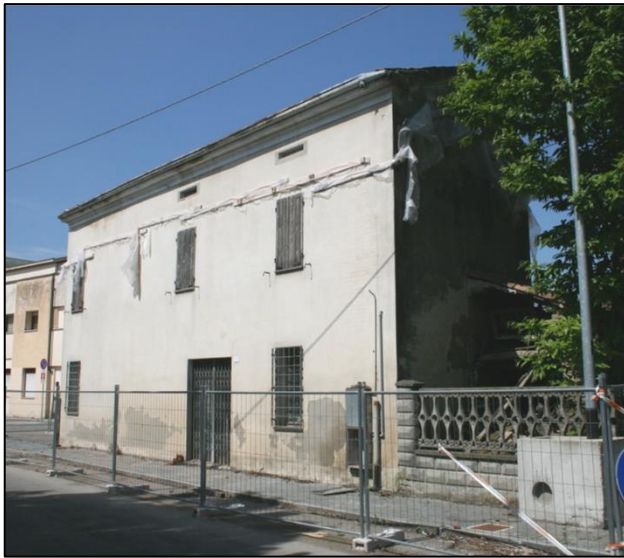
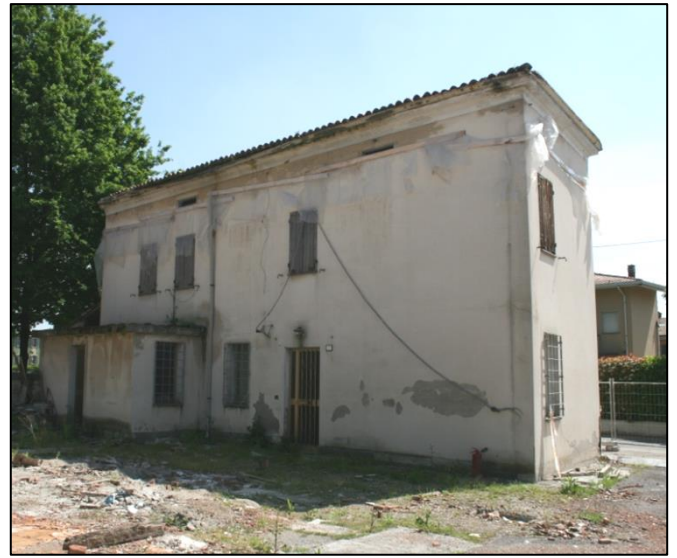
UMI n. 02/31

Foto da via De Amicis

Foto da via De Amicis (cortile interno)

L'UMI considerata è isolata e pertanto il progetto strutturale ad essa relativo dovrà far riferimento al DM 14.01.2008 e alla Circolare n. 617 del 02.02.2009 senza tener conto di alcuna interazione con UMI contigue.

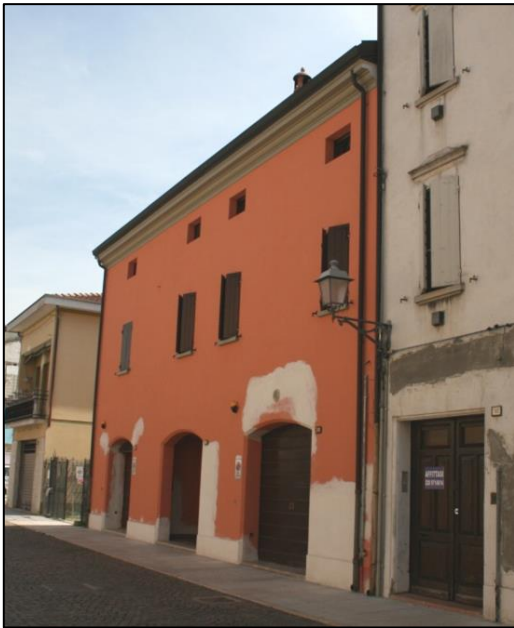
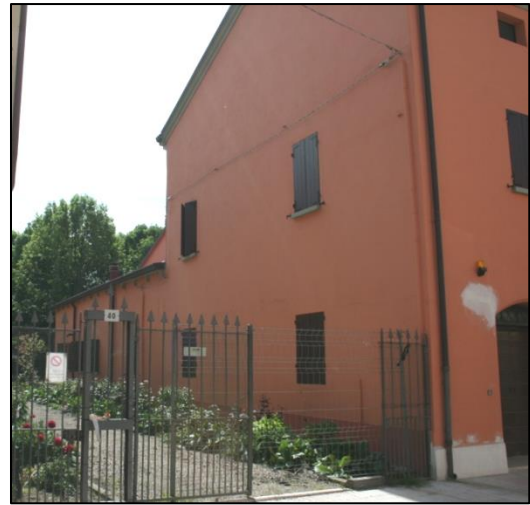
UMI n. 02/32

Foto da corso Marconi

Il progetto strutturale relativo alle UMI 02/32, UMI 02/33 (con esito di agibilità "E") e UMI 02/34 (con esito di agibilità "B") contigue dovrà essere sviluppato in forma partecipata dai progettisti incaricati, al fine di valutare gli effetti reciproci prodotti dagli interventi progettati per le tre UMI e allo scopo di redigere una dichiarazione congiunta, a firma di tutti i progettisti, che asseveri che le opere progettate per ciascuna UMI non riducano il livello di sicurezza delle UMI contigue.

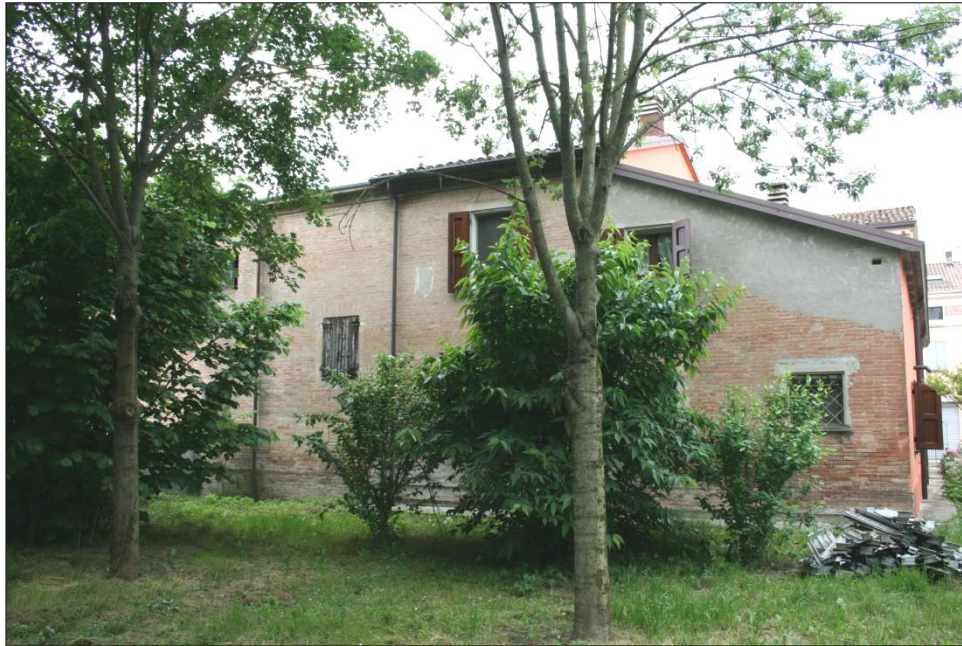
UMI n. 02/33

Foto da Corso Marconi (cortile interno)

Il progetto strutturale relativo alle UMI 02/33, UMI 02/32 (con esiti di agibilità "E" e "F" (esito intrinseco "B")) e UMI 02/34 (con esito di agibilità "B") contigue dovrà essere sviluppato in forma partecipata dai progettisti incaricati, al fine di valutare gli effetti reciproci prodotti dagli interventi progettati per le tre UMI e allo scopo di redigere una dichiarazione congiunta, a firma di tutti i progettisti, che asseveri che le opere progettate per ciascuna UMI non riducano il livello di sicurezza delle UMI contigue.

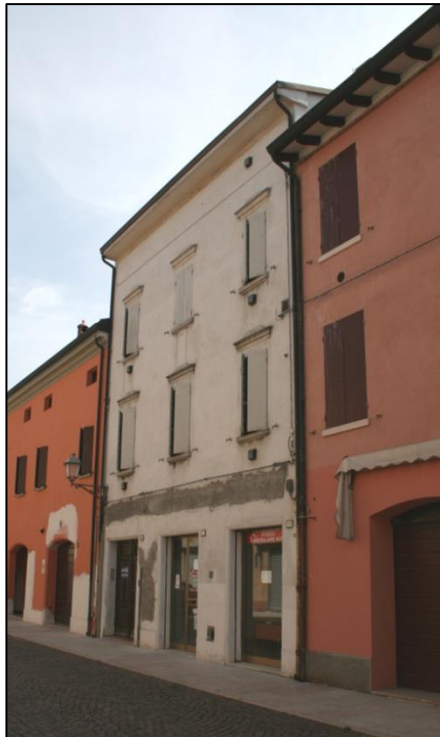
UMI n. 02/34

Foto da corso Marconi

Caratteristiche strutturali:**Esito di agibilità: "B" (Scheda AeDES)**

Nel caso invece di interventi di riparazione o rafforzamento locale (consentiti solo per esito B o C), "il progetto e la valutazione della sicurezza potranno essere riferiti alle sole parti e/o elementi interessati": non è pertanto necessario analizzare la struttura nel suo insieme e l'Unità di Analisi non viene quindi chiamata in causa.

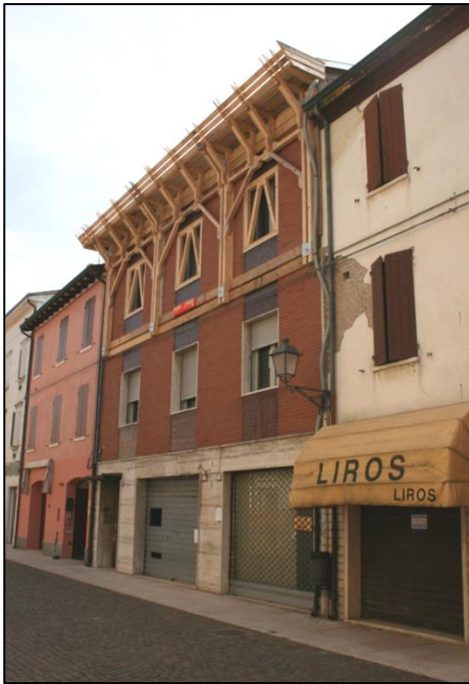
UMI n. 02/36

Foto da corso Marconi

La correlazione tra la UMI 02/36 e l'edificio 02/39 (privo di scheda di danno) è subordinata alla determinazione del danno dell'edificio 02/39 (v. definizione "asta con due pallini" nell'ultimo capitolo della relazione generale).

Nei confronti del contiguo edificio 02/40 (privo di scheda di danno), il progetto strutturale relativo alla UMI 02/36 dovrà considerare le interazioni strutturali relative, come definite al punto C8A.3 di cui alla Circolare n. 617 del 02.02.2009.

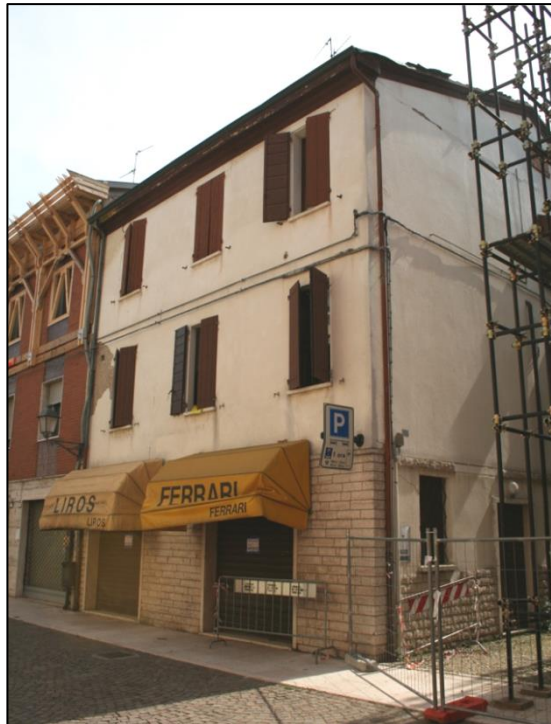
Foto da corso Marconi

Caratteristiche strutturali:**Esito di agibilità: "E" (Scheda AeDES)**

La correlazione tra la UMI 02/37 e l'edificio 02/40 (privo di scheda di danno) è subordinata alla determinazione del danno dell'edificio 02/40 (v. definizione "asta con due pallini" nell'ultimo capitolo della relazione generale).

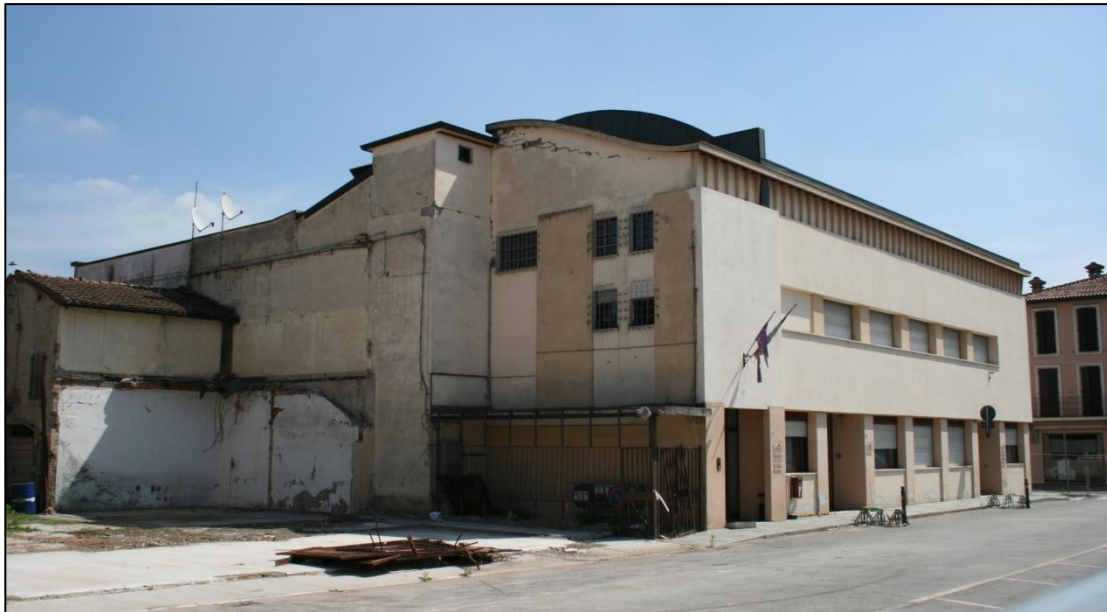
Foto da piazza Primo Maggio

Caratteristiche strutturali:**Esito di agibilità: "E" (Scheda AeDES)**

La correlazione tra la UMI 02/42 e l'edificio 02/40 (privo di scheda di danno) è subordinata alla determinazione del danno dell'edificio 02/40 (v. definizione "asta con due pallini" nell'ultimo capitolo della relazione generale).

Nei confronti del contiguo edificio 02/39 (privo di scheda di danno), il progetto strutturale relativo alla UMI 02/42 dovrà considerare le interazioni strutturali relative, come definite al punto C8A.3 di cui alla Circolare n. 617 del 02.02.2009.

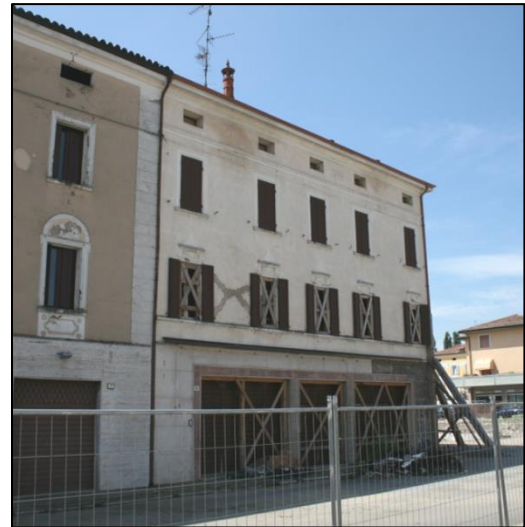
Foto da piazza Primo Maggio

Caratteristiche strutturali:**Esito di agibilità: "E" (Scheda AeDES)**

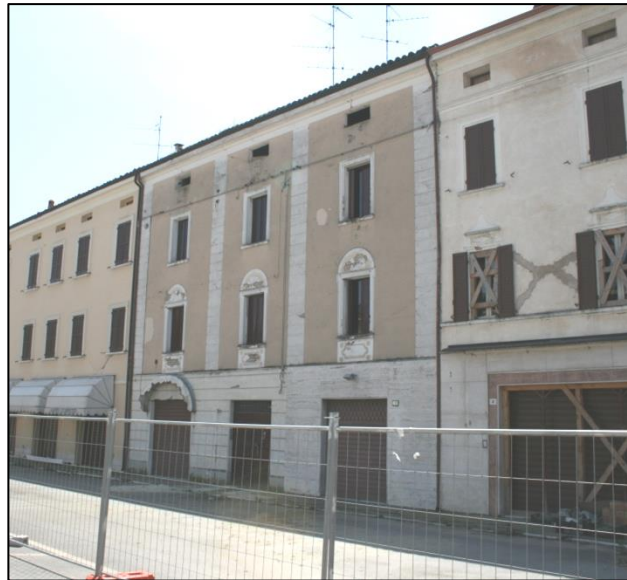
Foto da piazza Primo Maggio

Caratteristiche strutturali:**Esito di agibilità:**

- porzione prevalente: "E" (Scheda AeDES)
- porzione sud-est: privo di scheda di danno (non determinato)

Nei confronti della contigua UMI 05/05 (in parte con esito di agibilità "E", in parte priva di scheda di danno), il progetto strutturale relativo alla UMI 05/02 dovrà considerare le interazioni strutturali relative, come definite al punto C8A.3 di cui alla Circolare n. 617 del 02.02.2009.

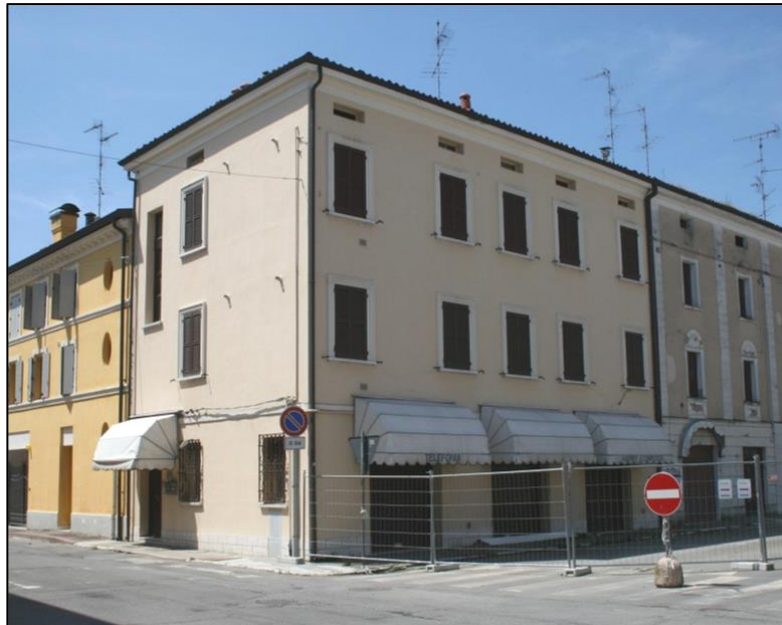
Foto da piazza Primo Maggio

Caratteristiche strutturali:**Esito di agibilità: "E" (Scheda AeDES)**

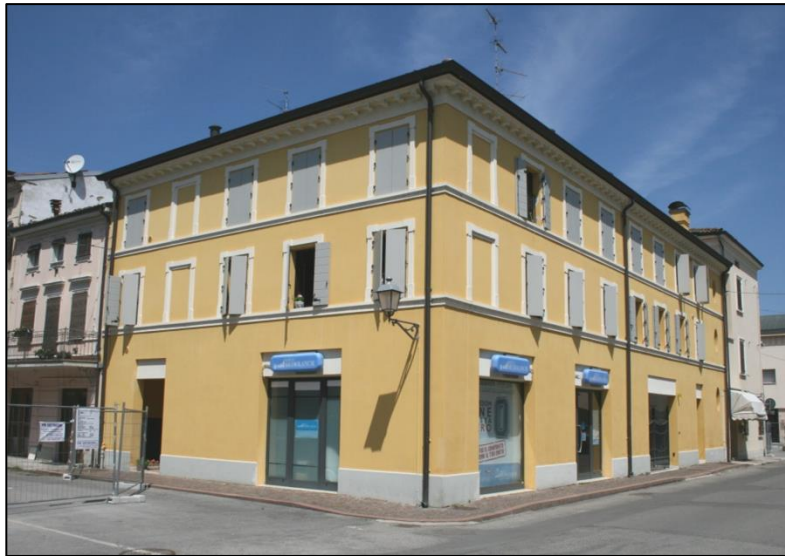
Foto da via Fratelli Rosselli

Caratteristiche strutturali:**Esito di agibilità:**

Nei confronti della contigua UMI 05/02 (in parte con esito di agibilità "E", in parte priva di scheda di danno), il progetto strutturale relativo alla UMI 05/04 dovrà considerare le interazioni strutturali relative, come definite al punto C8A.3 di cui alla Circolare n. 617 del 02.02.2009.

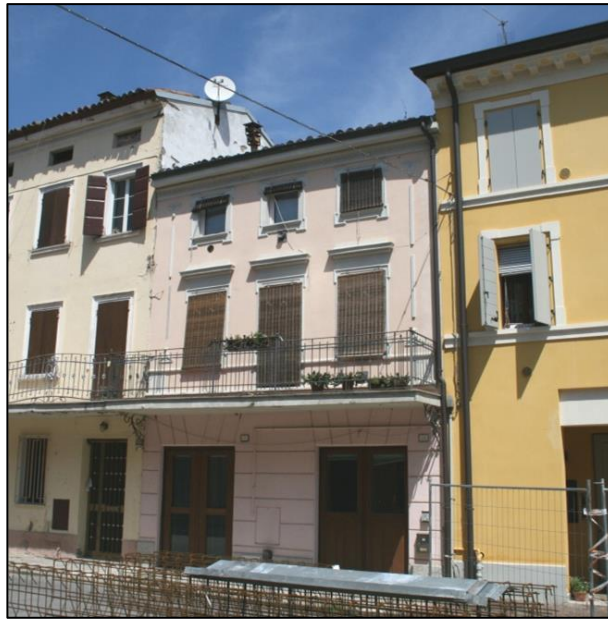
Foto da via Bigi

Caratteristiche strutturali:**Esito di agibilità:**

- porzione sud: "E" (Scheda AeDES)
- porzione nord: privo di scheda di danno (non determinato)

Nei confronti della contigua UMI 05/02 (in parte con esito di agibilità "E", in parte priva di scheda di danno), il progetto strutturale relativo alla UMI 05/05 dovrà considerare le interazioni strutturali relative, come definite al punto C8A.3 di cui alla Circolare n. 617 del 02.02.2009.

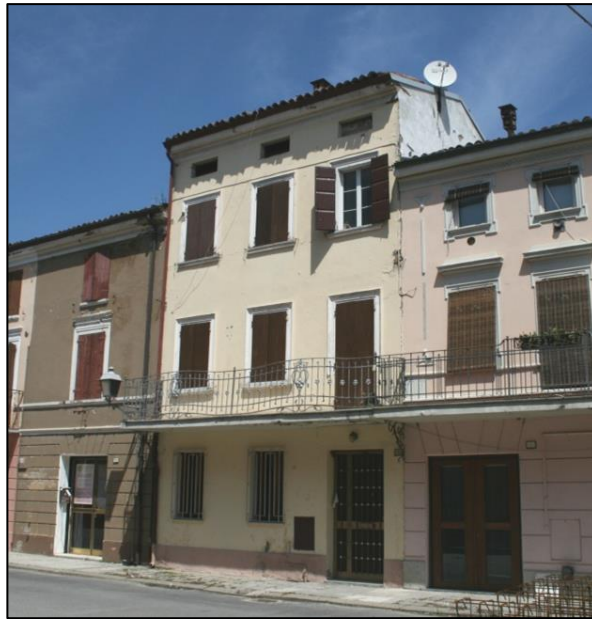
Foto da via Bigi

Caratteristiche strutturali:**Esito di agibilità: "E" (Scheda AeDES)**

Nei confronti della contigua UMI 05/02 (in parte con esito di agibilità "E", in parte priva di scheda di danno), il progetto strutturale relativo alla UMI 05/06 dovrà considerare le interazioni strutturali relative, come definite al punto C8A.3 di cui alla Circolare n. 617 del 02.02.2009.

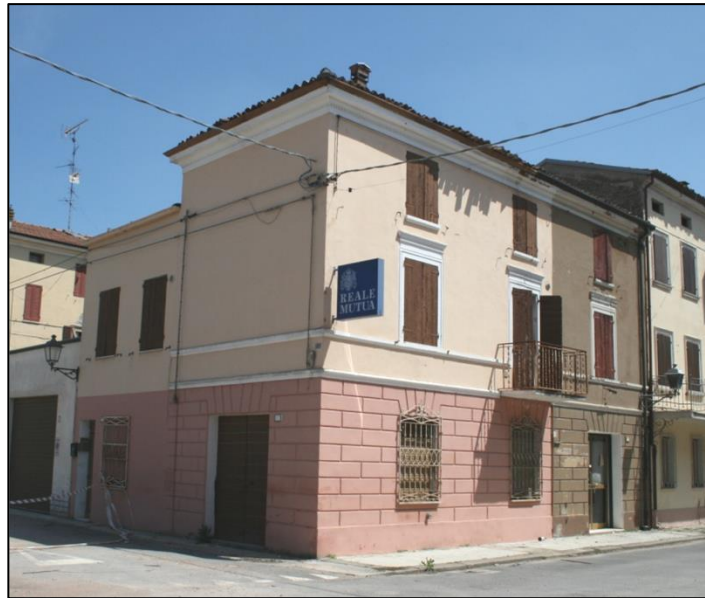
Foto da via Bigi

Caratteristiche strutturali:**Esito di agibilità:**

Nei confronti della contigua UMI 05/01 (con esito di agibilità "E"), il progetto strutturale relativo alla UMI 05/07 dovrà considerare le interazioni strutturali relative, come definite al punto C8A.3 di cui alla Circolare n. 617 del 02.02.2009.

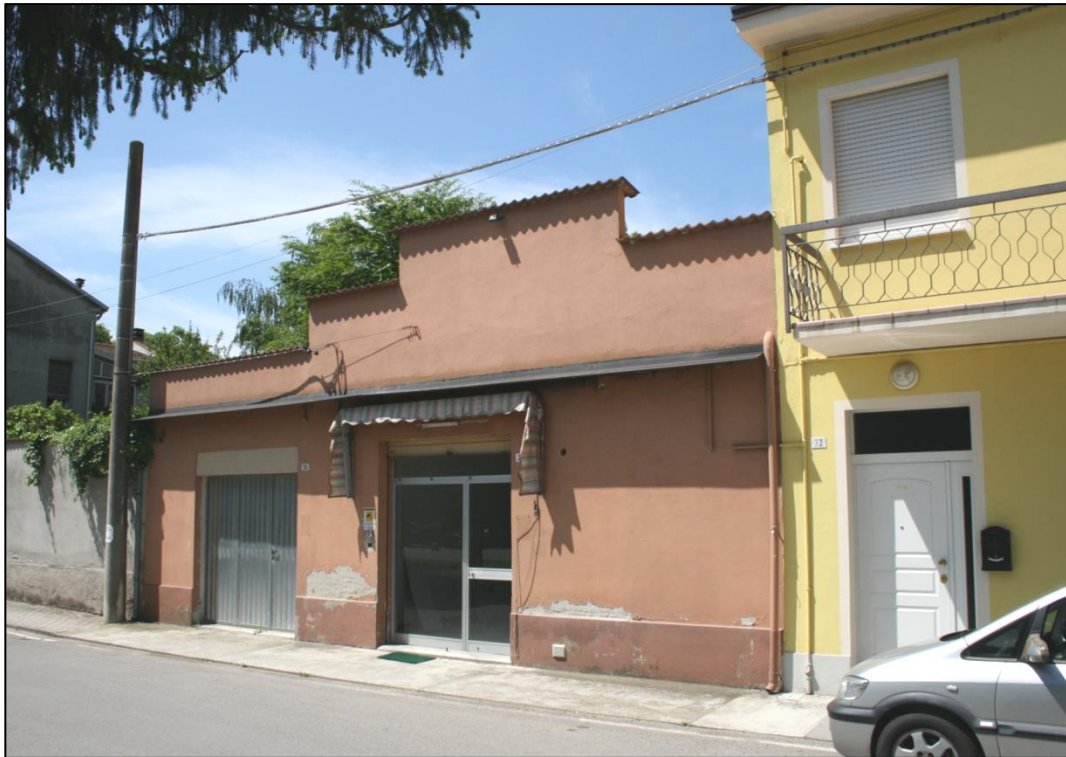
Foto da via Fratelli Rosselli

Il progetto di miglioramento sismico relativo alla UMI 09/09 dovrà essere sviluppato comprendendo nella modellazione il contiguo edificio 09/08 (con esito di agibilità "fruibile"), che viene coinvolto interamente nel calcolo, pur limitando l'intervento strutturale alla sola UMI 09/09.

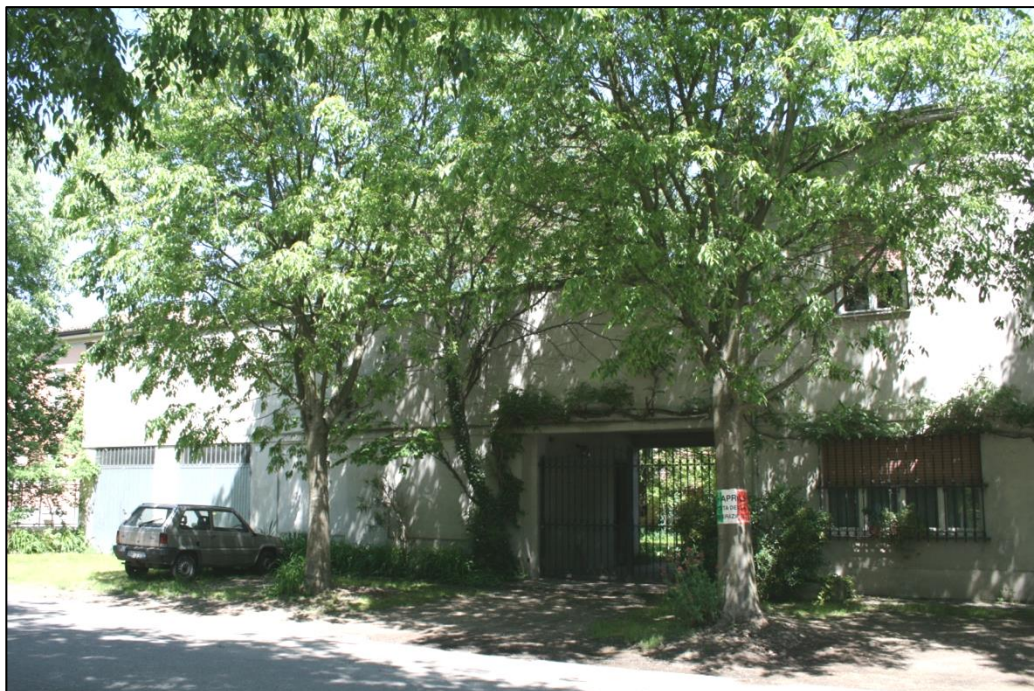
Foto da viale Medaglie D'Oro

Nei confronti del contiguo edificio 09/10 (con esito di agibilità "A"), il progetto strutturale relativo alla UMI 09/11 dovrà considerare le interazioni strutturali relative, come definite al punto C8A.3 di cui alla Circolare n. 617 del 02.02.2009.

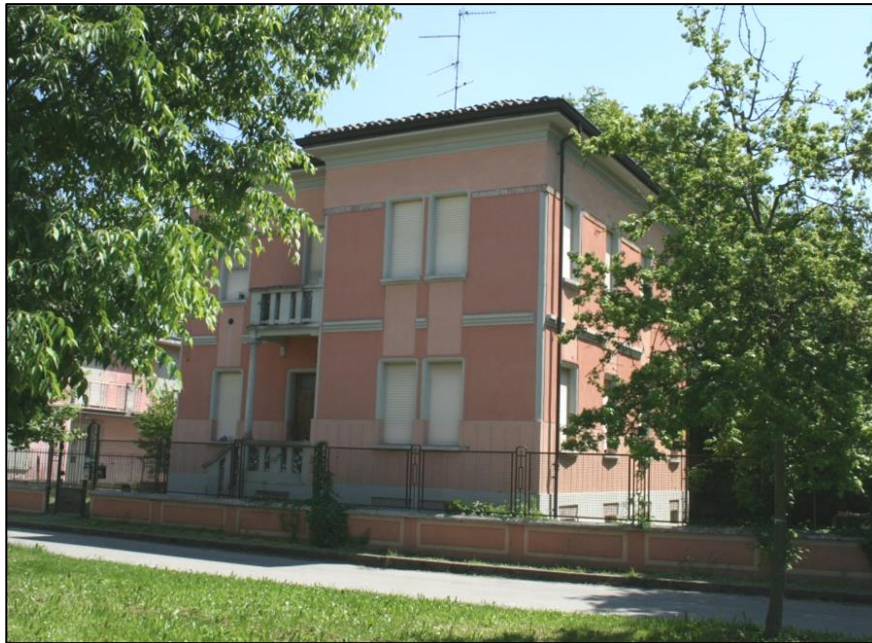
Foto da viale Martiri Della Libertà

L'UMI considerata è isolata e pertanto il progetto strutturale ad essa relativo dovrà far riferimento al DM 14.01.2008 e alla Circolare n. 617 del 02.02.2009 senza tener conto di alcuna interazione con UMI contigue.

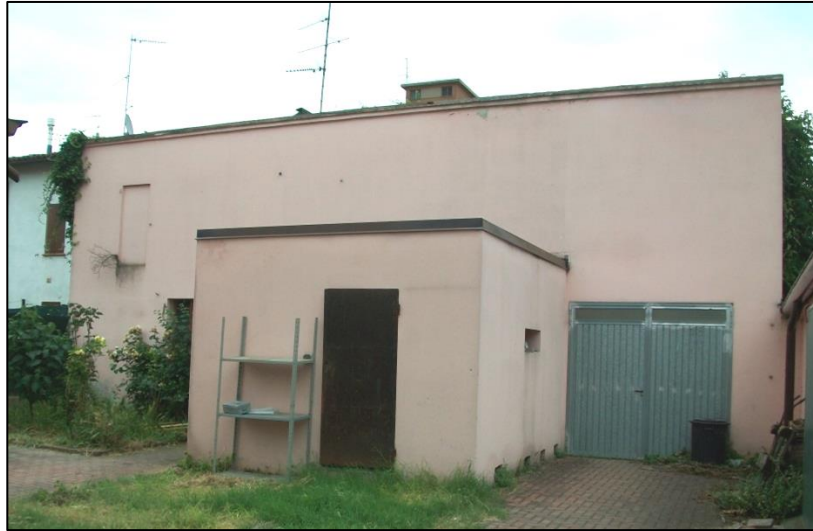
Foto da viale Martiri Della Libertà (cortile interno)

Nei confronti del contiguo edificio 09/17 (con esito di agibilità "A"), il progetto strutturale relativo alla UMI 09/19 dovrà considerare le interazioni strutturali relative, come definite al punto C8A.3 di cui alla Circolare n. 617 del 02.02.2009.

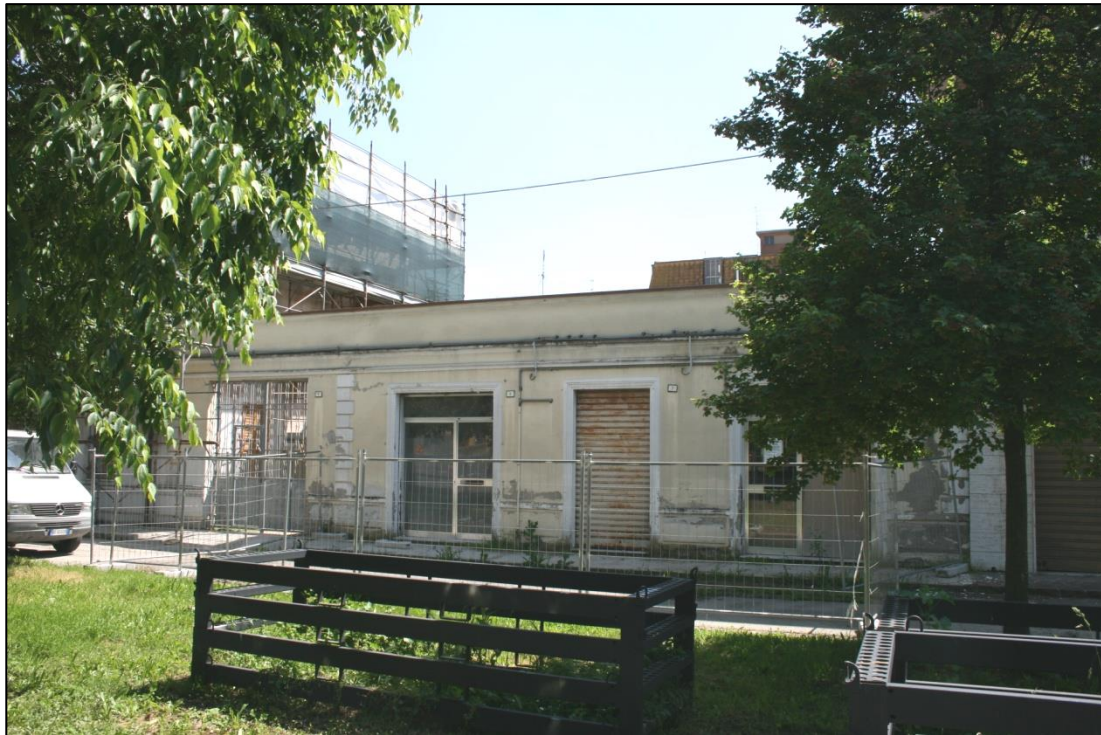
Foto da viale Martiri Della Libertà

Il progetto strutturale relativo alle UMI 09/20 e UMI 09/21 (con esito di agibilità "B") contigue dovrà essere sviluppato in forma partecipata dai progettisti incaricati, al fine di valutare gli effetti reciproci prodotti dagli interventi progettati per le due UMI e allo scopo di redigere una dichiarazione congiunta, a firma di entrambi i progettisti, che asseveri che le opere progettate per ciascuna UMI non riducano il livello di sicurezza delle UMI contigue. Il progetto strutturale dovrà comunque comprendere anche il muro di recinzione.

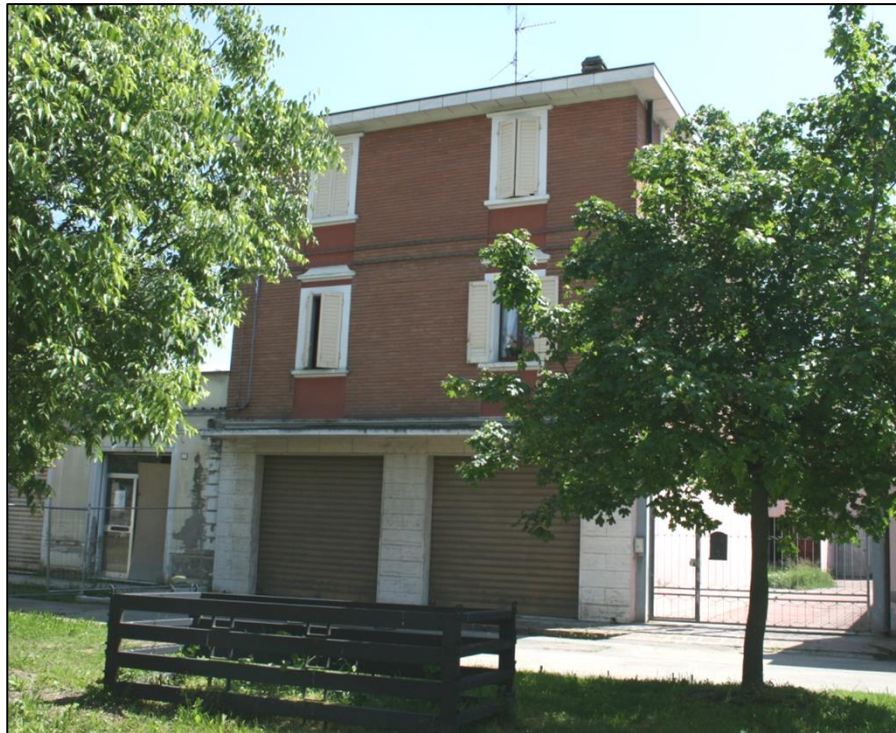
Foto da viale Martiri Della Libertà

Il progetto strutturale relativo alle UMI 09/21 e UMI 09/20 (con esito di agibilità "E") contigue dovrà essere sviluppato in forma partecipata dai progettisti incaricati, al fine di valutare gli effetti reciproci prodotti dagli interventi progettati per le due UMI e allo scopo di redigere una dichiarazione congiunta, a firma di entrambi i progettisti, che asseveri che le opere progettate per ciascuna UMI non riducano il livello di sicurezza delle UMI contigue. Il progetto strutturale dovrà comunque comprendere anche il muro di recinzione.

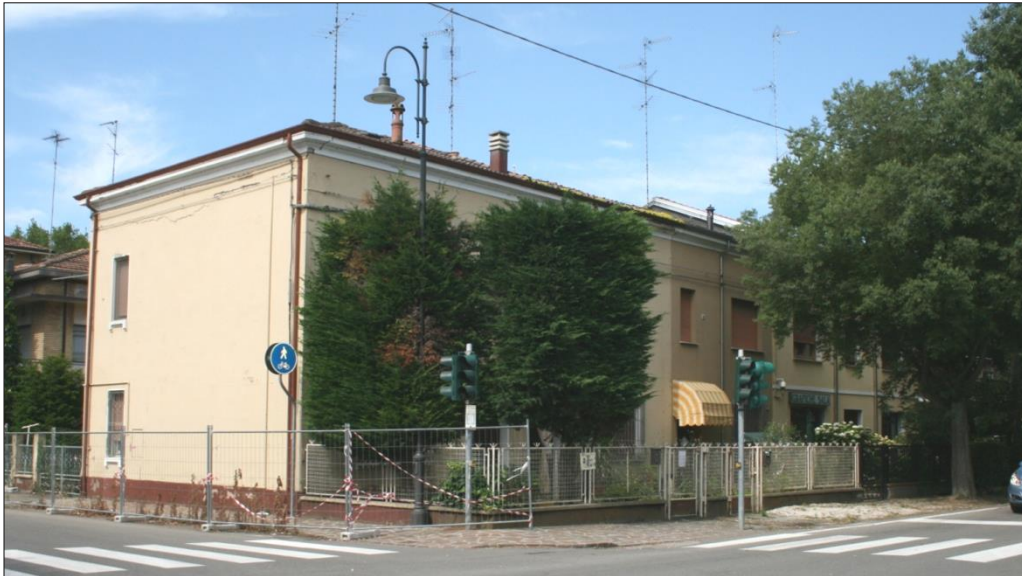
Foto da viale Medaglie D'Oro

Il progetto strutturale relativo alle UMI 10/01, UMI 10/02 e UMI 10/03 (entrambe con esito di agibilità "B") contigue dovrà essere sviluppato in forma partecipata dai progettisti incaricati, al fine di valutare gli effetti reciproci prodotti dagli interventi progettati per le tre UMI e allo scopo di redigere una dichiarazione congiunta, a firma di tutti i progettisti, che asseveri che le opere progettate per ciascuna UMI non riducano il livello di sicurezza delle UMI contigue.

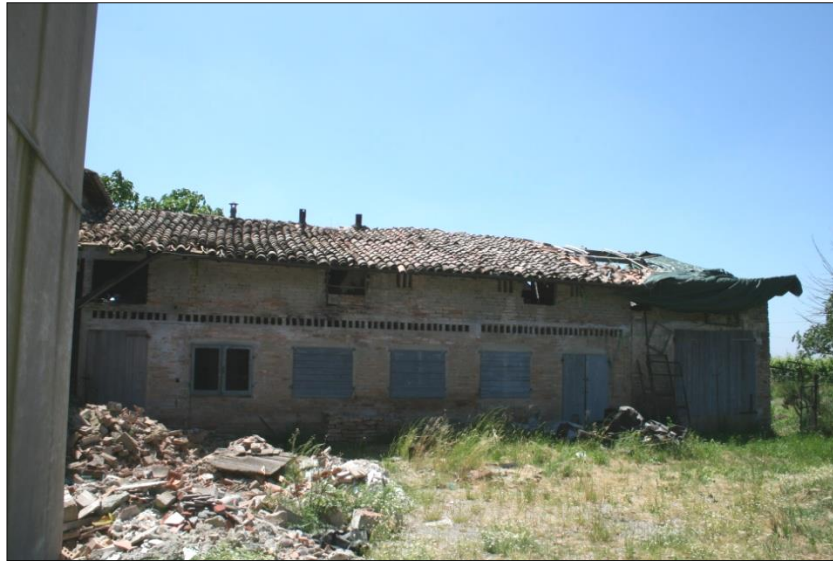
Foto da via Lugli (cortile interno)

Il progetto strutturale relativo alle UMI RD/01, UMI RD/02 (con esito di agibilità "E") e UMI RD/04 (con esito di agibilità "F" (esito intrinseco "B")) contigue dovrà essere sviluppato in forma partecipata dai progettisti incaricati, al fine di valutare gli effetti reciproci prodotti dagli interventi progettati per le tre UMI e allo scopo di redigere una dichiarazione congiunta, a firma di tutti i progettisti, che asseveri che le opere progettate per ciascuna UMI non riducano il livello di sicurezza delle UMI contigue.

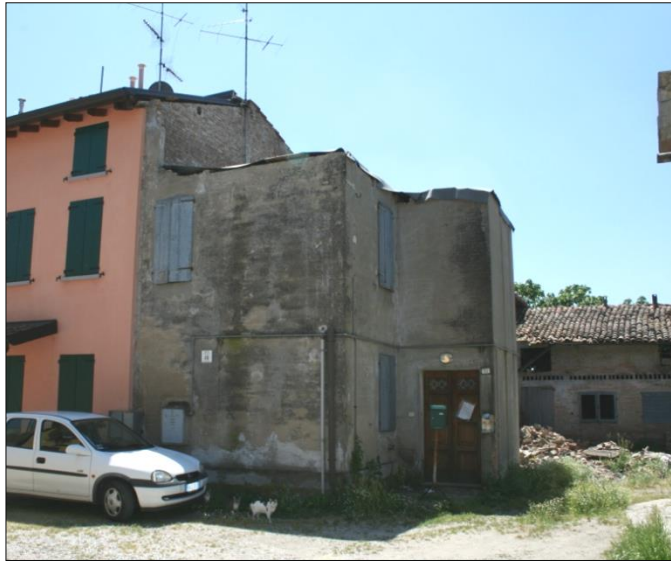
Foto da via Lugli (cortile interno)

Caratteristiche strutturali:**Esito di agibilità: "E" (Scheda AeDES)**

Nei confronti della contigua UMI RD/03 (con esito di agibilità "F" (esito intrinseco "B")), il progetto strutturale relativo alla UMI RD/02 dovrà considerare le interazioni strutturali relative, come definite al punto C8A.3 di cui alla Circolare n. 617 del 02.02.2009.
