Comune di Novi di Modena

**INDIVIDUAZIONE DEGLI AGGREGATI EDILIZI E
PERIMETRAZIONE DELLE UNITA' MINIME DI INTERVENTO (UMI)
ai sensi dell'art. 7 della L.R. n. 16 del 21.12.2012
e degli artt. 3 e 4 dell'Ordinanza Commissariale n. 60 del 27.05.2013**

**a cura di:
Arch. Carla Ferrari
Ing. Paolo Giovannini sgLab**

Schede di perimetrazione delle Unità Minime di Intervento (UMI)

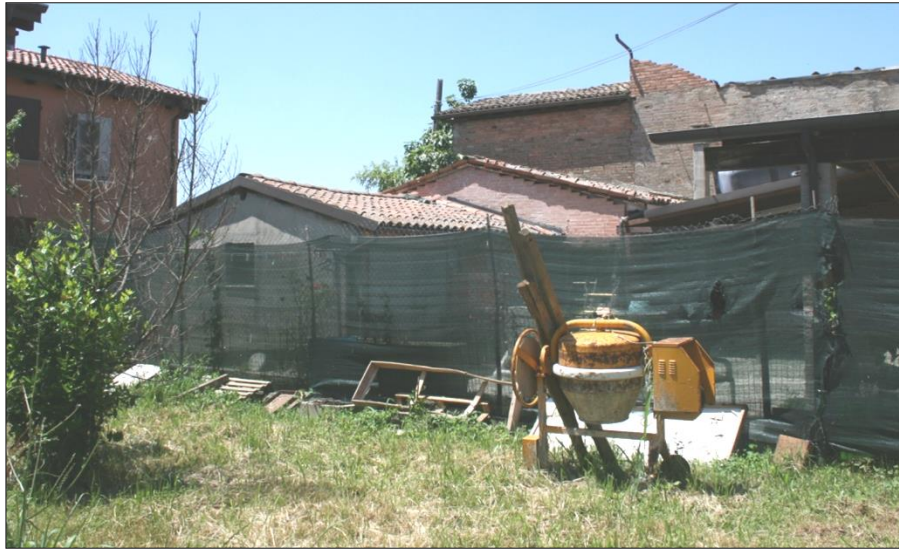
Foto da via Lugli (cortile interno)

Nei confronti della contigua UMI RD/02 (con esito di agibilità "E"), il progetto strutturale relativo alla UMI RD/03 dovrà considerare le interazioni strutturali relative, come definite al punto C8A.3 di cui alla Circolare n. 617 del 02.02.2009.

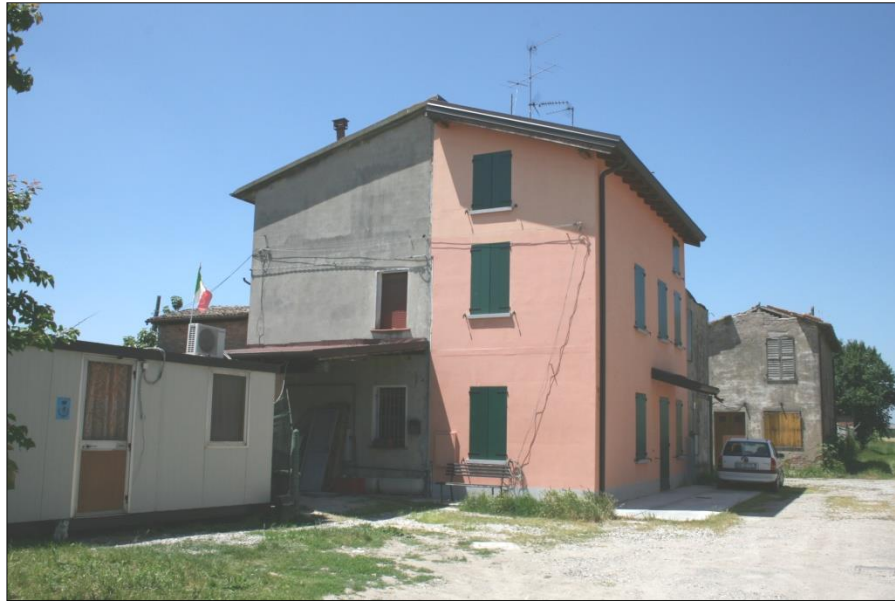
Foto da via Lugli (cortile interno)

Il progetto strutturale relativo alle UMI RD/04, UMI RD/02 e UMI RD/01 (entrambe con esito di agibilità "E") contigue dovrà essere sviluppato in forma partecipata dai progettisti incaricati, al fine di valutare gli effetti reciproci prodotti dagli interventi progettati per le tre UMI e allo scopo di redigere una dichiarazione congiunta, a firma di tutti i progettisti, che asseveri che le opere progettate per ciascuna UMI non riducano il livello di sicurezza delle UMI contigue.

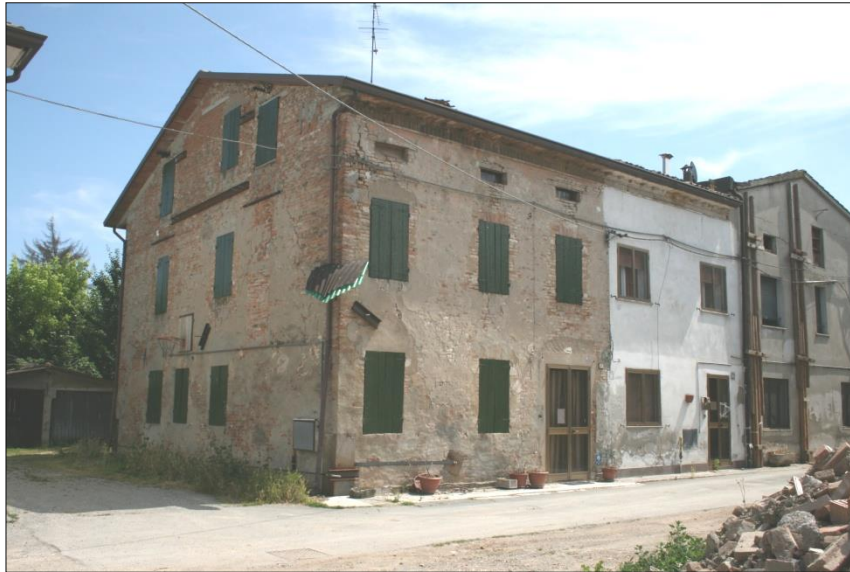
Foto da via S. Antonio (cortile interno)

Il progetto strutturale relativo alle UMI SA/01 e UMI SA/02 (con esito di agibilità "E") contigue dovrà essere sviluppato in forma partecipata dai progettisti incaricati, al fine di valutare gli effetti reciproci prodotti dagli interventi progettati per le due UMI e allo scopo di redigere una dichiarazione congiunta, a firma di entrambi i progettisti, che asseveri che le opere progettate per ciascuna UMI non riducano il livello di sicurezza delle UMI contigue.

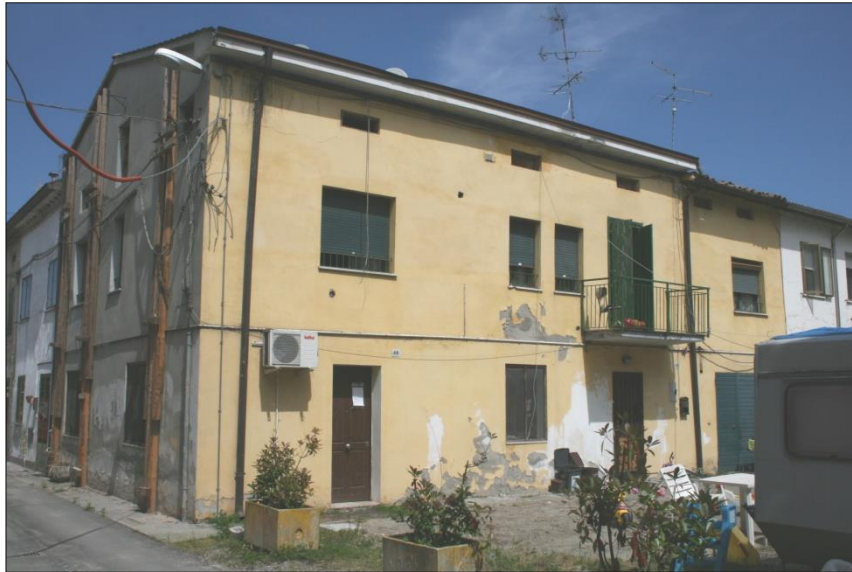
Foto da via S. Antonio

Il progetto di miglioramento sismico relativo alla UMI SA/02 dovrà essere sviluppato comprendendo nella modellazione il contiguo edificio SA/03 (con esito di agibilità "A"), che viene coinvolto interamente nel calcolo, pur limitando l'intervento strutturale alla sola UMI SA/02.
